# KOULUALUEEN SÄHKÖJÄRJESTELMIEN MUUTOSTYÖT

Opinnäytetyö  
Sähkötekniikan koulutusohjelma

Kevät 2013

<b>Asiasanat (avainsanat)</b>  Sähkö, muutostyöt, saneeraus, laajennus			
<b>Sivumäärä</b> 28 + 3	<b>Kieli</b> Suomi	<b>URN</b>	
<b>Huomautus (huomautukset liitteistä)</b>			
<b>Ohjaavan opettajan nimi</b>  Hannu Honkanen		<b>Opinnäytetyön toimeksiantaja</b>  Lemminkäinen Talotekniikka Oy

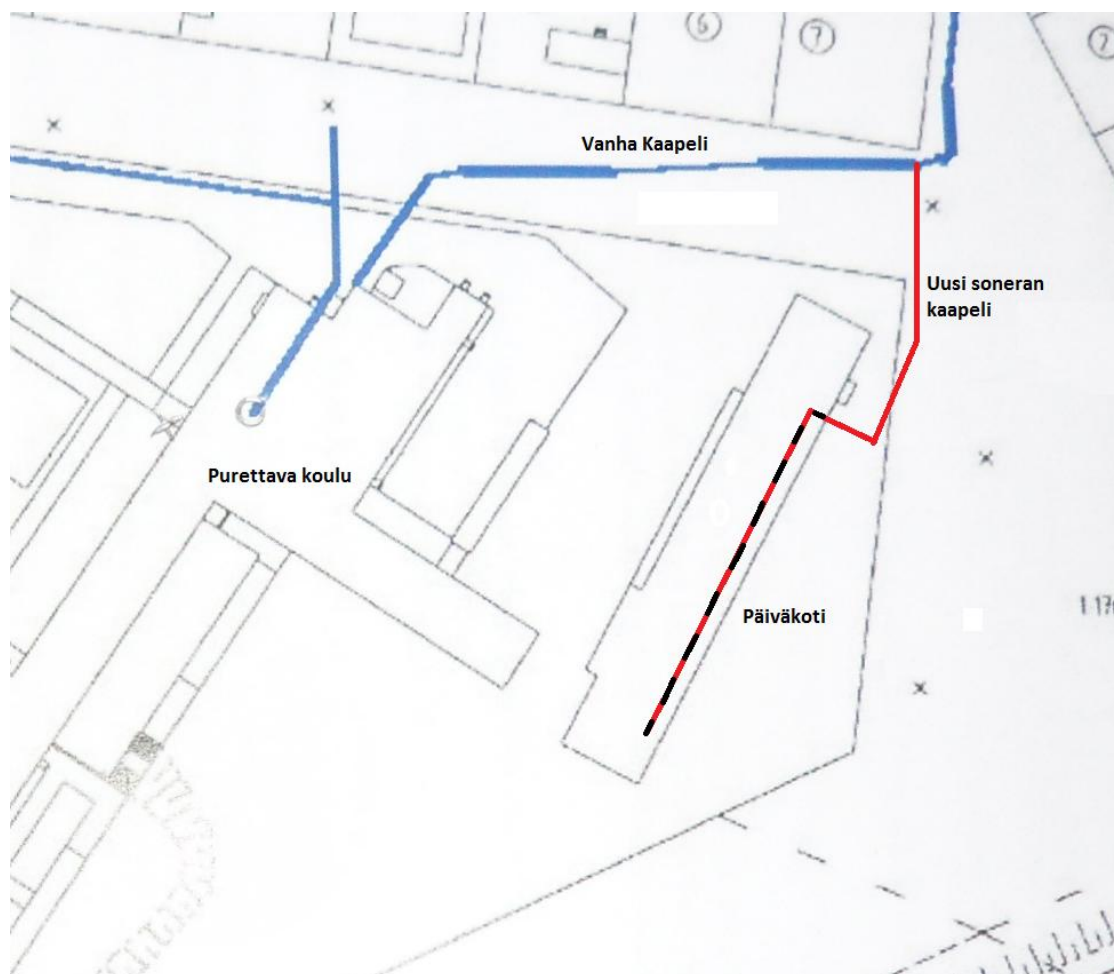
Kun koulun antennijärjestelmän siirtämisen valmistelut alkoivat, huomattiin, että koulun katolla ei ole ollenkaan tv-antennia. Vanha koulun antennille menevä kaapeli oli liitetty katonrajassa kaapeli-tv-kaapeliin, joten koulualueella oli tehty taas muutoksia, jotka olivat jääneet dokumentoimatta. Olin tästä asiasta yhteydessä kaapelinäyttöjä suorittavaan tahoon, joka kertoi koulualueen olleen liitettynä kaapeli-tv-verkkoon jo vuosien ajan. Sain samassa yhteydessä käyttööni myös kaapelikartan, jossa ilmeni kaapelin kulkureitti koulualueen maastossa.

**KUVA 4. Kaapelikartassa näkyy koulualueelle tuleva vanha Soneran kaapeli tv-kaapeli ja suunnitelma siitä, kuinka kaapeli siirrettiin kulkemaan päiväkodin laitetilaan**

Kaapeli-tv:n siirtämistä varten maanrakennusurakoitsija kaivoi kaapelin esille maasta siitä kohdassa, josta oli tarkoituksena jatkaa uudella kaapelilla päiväkodin laitetilaan. Tässä yhteydessä todettiin myös kaapelin tyyppi, jonka perusteella Sonera toimitti meille uuden kaapelin koulun laitetilaan. Tämän jälkeen urakoitsija kaivoi kaapelille ojan valmiiksi päiväkodin seinustalle. Uudella kaapelilla tehdään kuvan mukainen koukkaus päiväkodin pohjoispäädyssä, koska piha-alueella oleva asfaltointi haluttiin säästää ehjänä.

Päiväkoti on pilareiden varaan perustettu teräsrunkoinen rakennus, jonka alla on ryömimistila. Kuvassa esitetty puna-musta osuus kaapelista on viety päiväkodin seinustalta laitetilaan ryömimistilassa, jolloin välttyttiin koko piha-alueen läpi kulkevalta kaivannolta. Kaapeloinnin jälkeen Sonera hoiti maakaapeliin tulevan liitoksen sekä

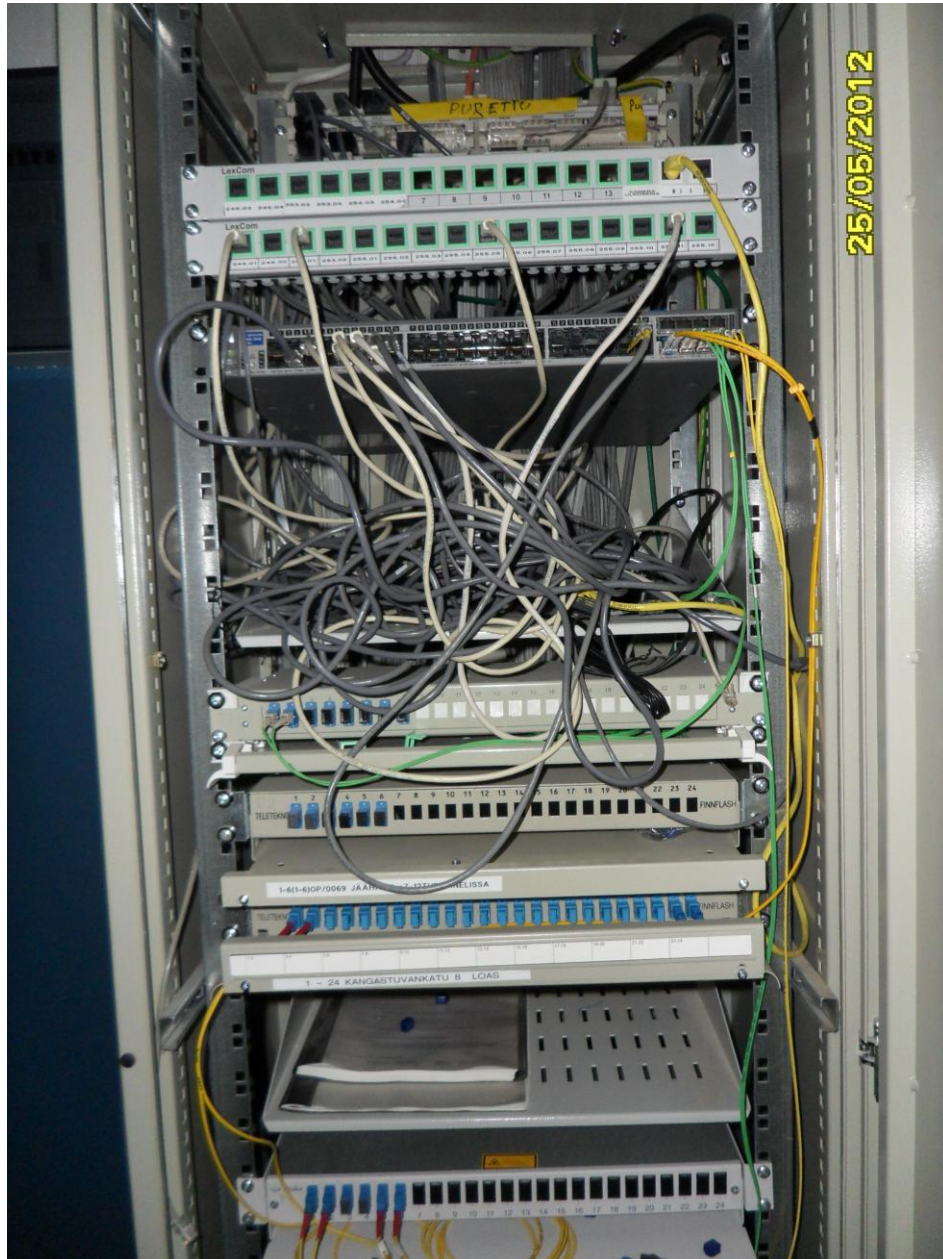
**KUVA 5. Siirrettävä atk-laitekaappi**

Laitekaapissa sisällä oli aktiivilaitteena kytkin sekä sekava läjä kaapeleita, ristiinkyt-kentäpaneeleita ja valokuitujen liitänpaneeleja. Laitekaapin tarkemman tutkimisen seurauksena selvisi kuitenkin, että laitekaapissa on myös valokuitukaapeleita, joita ei ole sähkösuunnitelmassa huomioitu. Kyseessäolevat valokuituyhteydet olivat kuitenkin liitettynä kytkentäpaneeleista välidikuiduilla kytkimeen, ja kytkimen valot indikoivat jatkuvasta tietoliikenteestä. Olin kyseisistä havainnoista yhteydessä kaupungin yhteyshenkilöön sekä sähkösuunnittelijaan, jotka eivät kuitenkaan osanneet vastata dokumentoimattomista valokuiduista heränneisiin kysymyksiin.

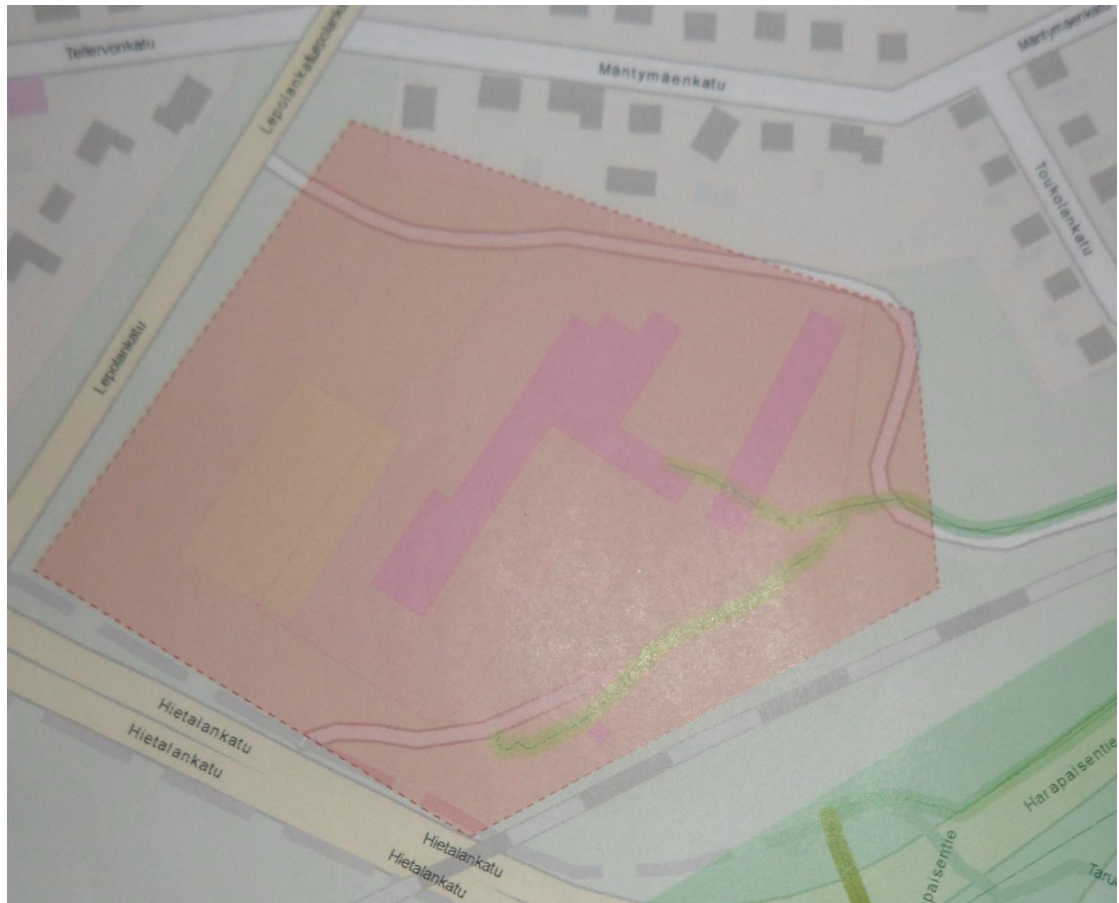
Maakaapeleiden paikantamista varten täytyi tilata kaapelinäytöt energiayhtiöltä sekä operaattoreilta, mutta heillä ei valitettavasti ollut tarkkaa tietoa kaapeleista tai niiden kulkureiteistä. Vain yksi maakaapeleista näkyi operaattorin kaapelikartassa, ja sekin hieman poikkesi kaapelin todellisesta sijainnista.

**KUVA 7. Kaapelikartta operaattorin valokuituyhteydestä koululle**

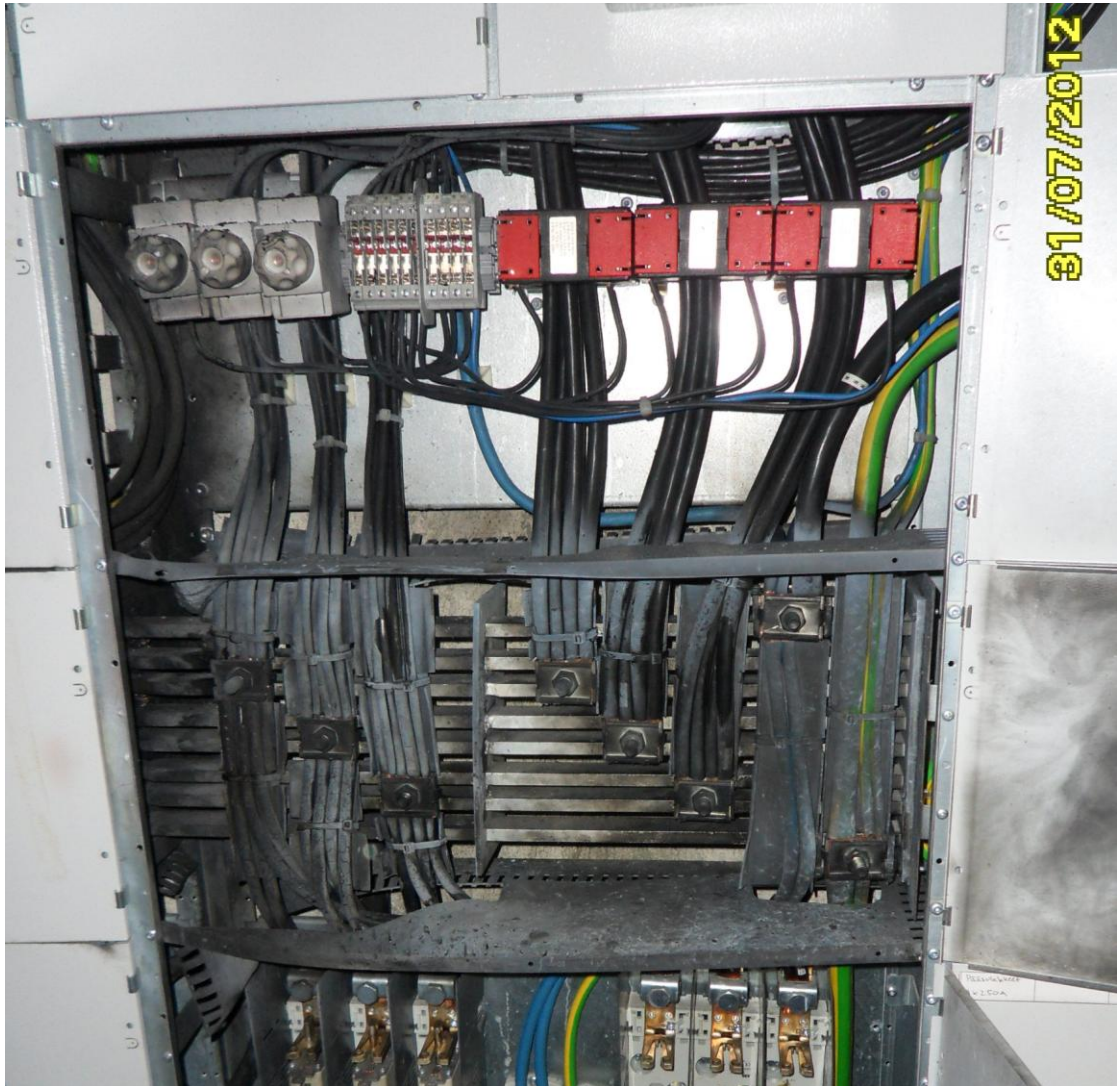
Koulun 630A pääkeskukseen pääsi valumaan vesi, ja tästä seurannut läpilyönti vaurioitti keskuksen virtakiskostoa ja sisäistä kaapelointia pahoin. Vesi valui sähkökeskustilaan tyhjäksi jääneitä välipohjan sähköputkia pitkin, koska yläpuolella ollut rakennuksen kerros purettiin pois. Sään armoille jäänyttä betonista välipohjaa ei siis ollut suojattu riittävän hyvin purku-urakoitsijan toimesta sateista kesää vastaan.

Pääkeskusta syötti energianyhtiön muuntajalta kaksi rinnan kytkettyä AMCMK 4x180s voimakaapelia. Pääkeskuksen päässä kumpikin syöttökaapeli oli suojattu 250 ampeerin kahvasulakkeilla. Vain yhden vaiheen noususulakkeet olivat jääneet palamatta läpilyönnin yhteydessä. Vikapaikan löydyttyä Lappeenrannan energiaa pyydettiin katkaisemaan koulun yhteys jakeluverkkoon.

**KUVA 10. Läpilyönnin vahingoittama koulualueen 630A pääkeskus virtakiskosto**

Kuva X on otettu pääkeskuksen virtakiskostosta jännitteettömäksi saattamisen jälkeen. Läpilyönti on tapahtunut kuvan vasemmassa reunassa keskusmoduulien yhdyskohdassa olevassa kiskostontuennassa. Virtakiskosto on kahden keskusmoduulin levyinen, ja vahinkoja on tapahtunut myös vasemmanpuoleisissa moduulissa.

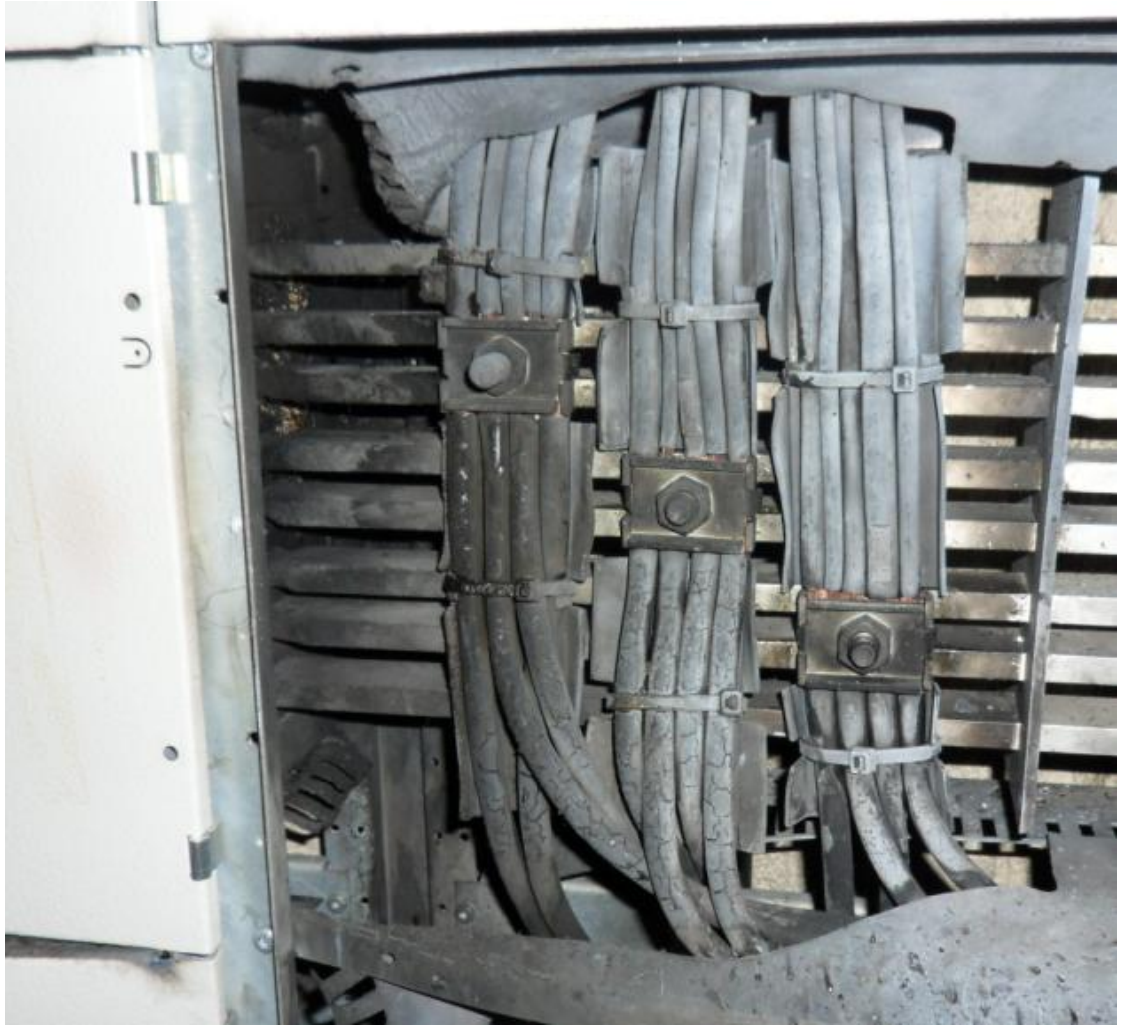
Kun väliaikaiset sähkösyötöt oli saatu toteutettua, oli mahdollista tutustua tarkemmin vahingoittuneeseen pääkeskukseen. Läpilyönnistä syntyneen valokaaren virta on ollut useita kiloampeereja ja vahingot olivat sen mukaiset. Virtakiskosto oli sulanut oikosulkeituneiden alumiinikiskoja kohdalta pahoin ja valokaaren läheiset johtimet hiiltyneet pinnasta. Tämän lisäksi läheiset muoviset kosketussuojalevyt olivat sulaneet ja nokipöly oli sotkenut keskuksen sisältä.

**KUVA 11. Valokaaren sulattama kiskosto ja kuumuuden hiillyttämät johtimet**

Pääkeskuksen vauriot näyttivät aluksi todella pahoilta, mutta sen korjaaminen todettiin kuitenkin järkeväksi vaihtoehdoksi. Otin yhteyttä keskuksen valmistaneeseen S-kojeistoon, joka voisi mahdollisesti korjata keskuksen tai toimittaa tarvikkeet sen korjaamiseen. Keskus oli vain muutaman vuoden ikäinen, ja osa sen dokumenteista löytyi vielä valmistajan järjestelmästä valmistenumeron perusteella.

Kesän kiireiden keskellä valmistajan ei kuitenkaan ollut mahdollista korjata keskusta kohtuullisessa ajassa, joten päätimme korjata sen itse. Keskusvalmistaja toimitti meille postitse uudet virtakiskot tarvikkeineen sekä muoviset eriste- ja kosketussuojalevyt vahingoittuneiden tilalle dokumenttien pohjalta.

Ennen uuden virtakiskoston vaihtamista täytyi kaikki johtimet merkitä huolellisesti. Kun johtimet oli merkitty, ne täytyi irroittaa kiskoliittimistä ja puhdistaa nokipölystä.

Nokipöly täytyi puhdistaa huolellisesti, koska se johtaa sähköä ja voi pahimmillaan aiheuttaa uuden läpilyönnin. Nokipölyn puhdistamiseen käytettiin haihtuvaa liuotinaa sekä nukkaamattomia puhdistusliinoja.

Puhdistamisen jälkeen tarkastettiin kaikki johtimet, joita valokaari on mahdollisesti vahingoittanut ja korvattiin vahingoittuneet johtimet uudilla. Vähänkin epäilyttävät johtimet täytyi myös vaihtaa, koska ne voivat lämmön aiheuttaman hiiltymisen seurauksena johtaa sähköä. Kun keskuksen johtimet oli uusittu ja puhdistustyö suoritettu riittävällä huolellisuudella, oli aika asentaa uusi virtakiskosto paikoilleen. Kaikki sisäiset johdot kiristettiin tämän jälkeen kiskoliittimillä valmistajan ilmoittamaan 40 Nm momenttiin. Kiskoston asentamisen yhteydessä uusittiin kaikki vahingoittuneet muoviset eriste- ja kosketussuojalevyt.
